*Schéma de restauration-valorisation  
du petit patrimoine des communes du  
pays de brouilly*

**Colombier de Suzy – Quincié-en-Beaujolais**

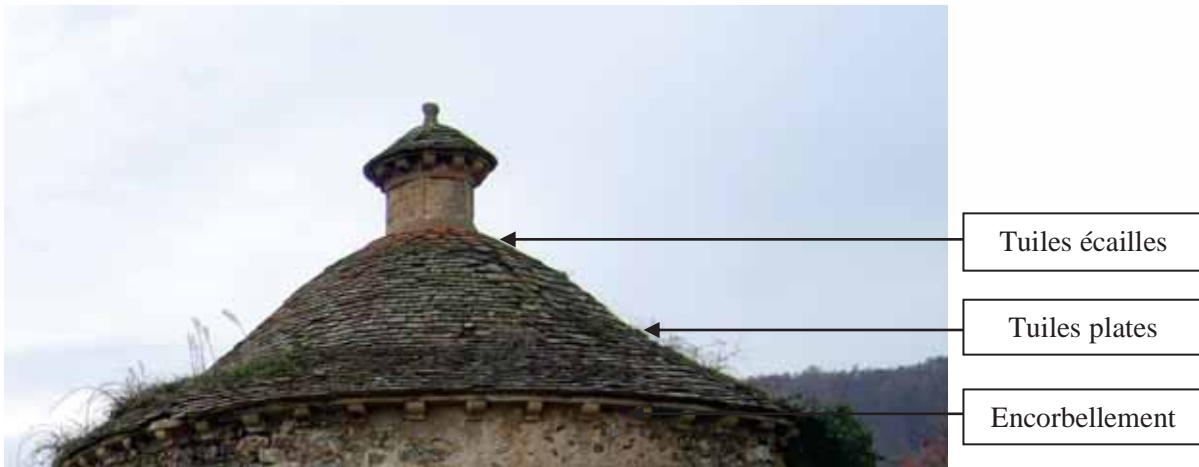
Document 4 : Toiture

Nous observons une végétation abondante sur le toit et les murs: il est important d'intervenir rapidement pour protéger le bâtiment des racines et de l'écoulement d'eau engendré par cette flore. (Voir documents 4, 7 et 24)

- Le toit : il est nécessaire de dévégétaliser et de démousser le toit qui est actuellement en danger. Il s'agit également de sonder l'intégralité de la toiture afin de vérifier l'intégrité de chacun des éléments. Il sera alors nécessaire de remplacer les tuiles manquantes ou abimées par des éléments de même facture (tuile carrées et pré-veillies).

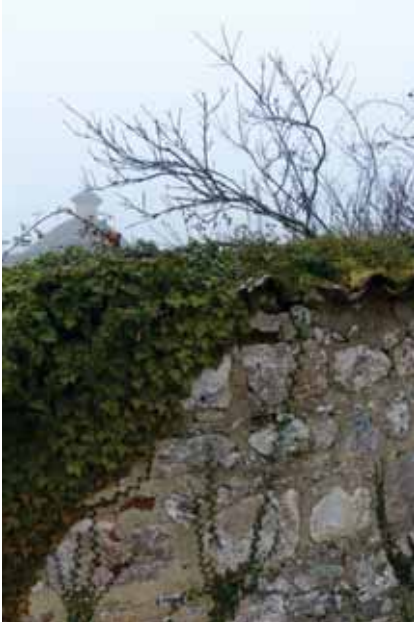
*Document 14 : Mur*

Les tuiles canal permettent de maintenir le mur hors d'eau, cependant le manque d'entretien régulier engendre un recouvrement végétal qui menace la pérennité du mur. (Voir documents 14 et 15)

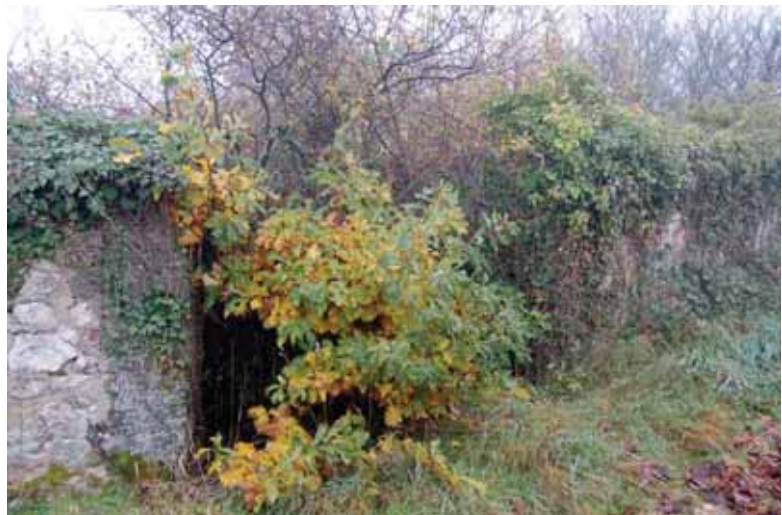
*Document 15 : Portail*

Le portail en fer est rouillé mais reste en état correct. La végétation ne permet plus d'emprunter le chemin qui se dessine derrière le portail.

Le portail peut devenir une porte d'entrée. Il est soit à restaurer, soit à changer. L'enclos doit être entretenu et mis hors d'eau, notamment par la restauration de la couverture. La signalétique consiste en un panneau de taille A3, situé sur le mur à côté du portail, sur lequel est mentionné le nom du colombier, une photo ancienne, un historique du site.

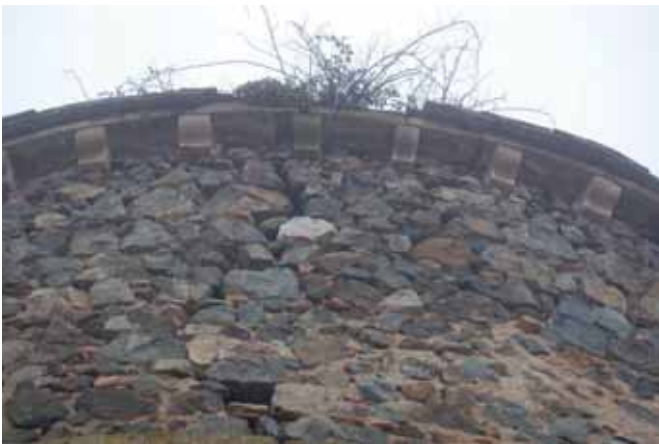
Document 20 : Tuiles manquantes et fissure A

Deux fissures parcourent le bâtiment en partant du toit du fait de la végétation et des tuiles absentes. (Voir documents 18)

Ces fissures sont visibles à l'intérieur comme à l'extérieur.

- Le mur : nous devons prévoir un travail sur les deux fissures à l'aide de mortier de chaux (entrant en cohérence avec le mortier actuel). Il faut aussi refaire les joints de la bande anti-vermines et recéler les pierres de l'encorbellement. Il peut être intéressant de conserver le mur dans son état actuel du fait que l'enduit découvre partiellement les pierres, permettant ainsi de mettre à jour les techniques de construction.

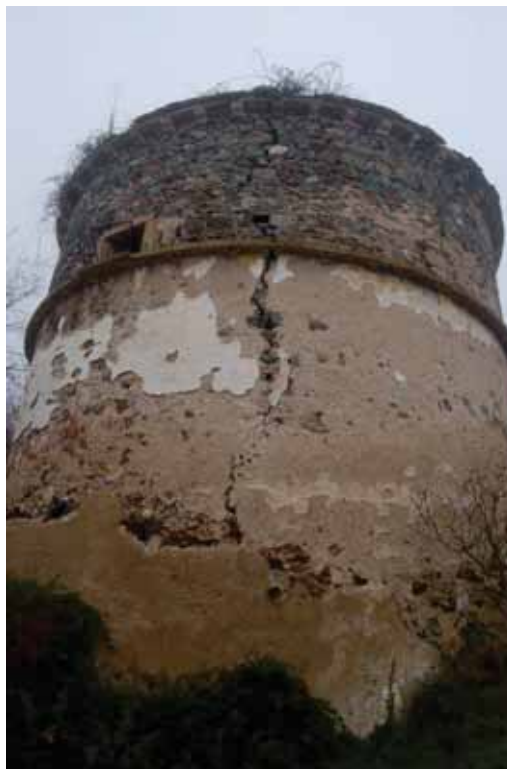
Document 21 : Fissure A

La fissure A est la plus importante et atteint presque le sol. (Voir documents 21)

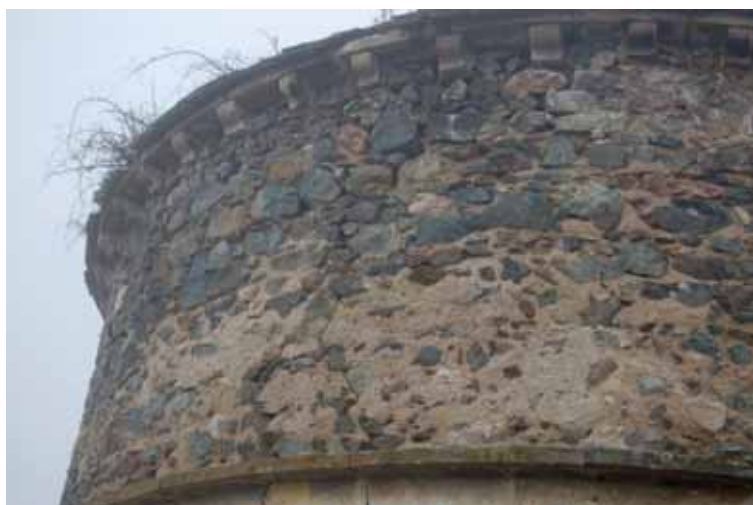
Document 22 : Fissure B

La fissure B est moins visible sur l'extérieur de l'édifice et s'arrête au niveau de la bande anti-vermine. (Voir document 22)

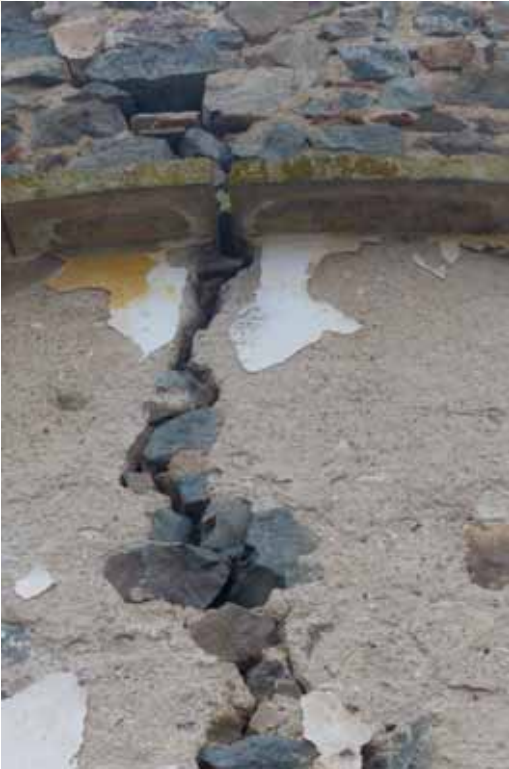
Document 23 : Ecartement du mur et de la bande anti-vermine au niveau de la fissure A.

Le bâtiment semble avoir tendance à s'ouvrir, comme l'indique l'écartement de la fissure A. (Voir document 23)

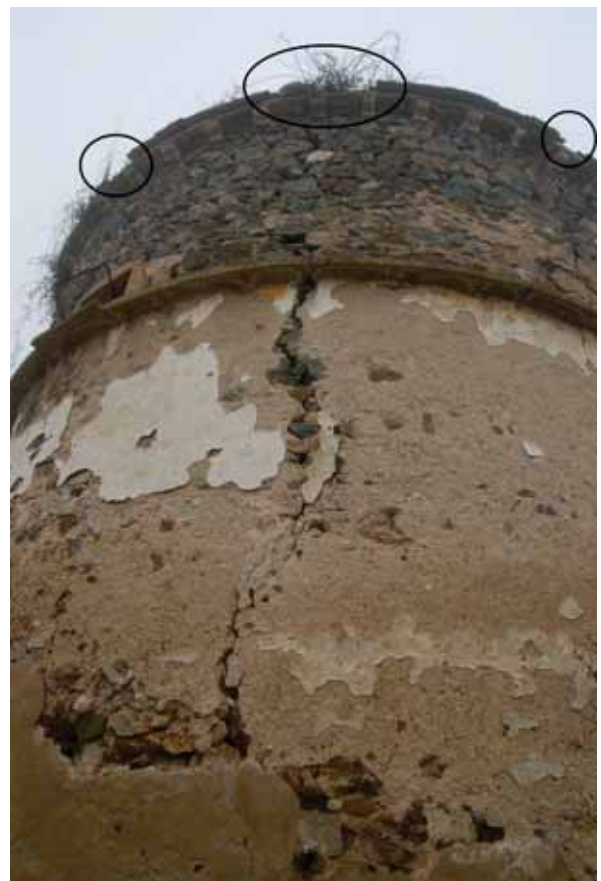
Document 24 : Tuiles manquantes

Le toit ne permet pas de maintenir le bâtiment hors d'eau puisque plusieurs tuiles manquent. Le bâtiment s'écarte principalement à partir de la fissure A. (Voir document 24)

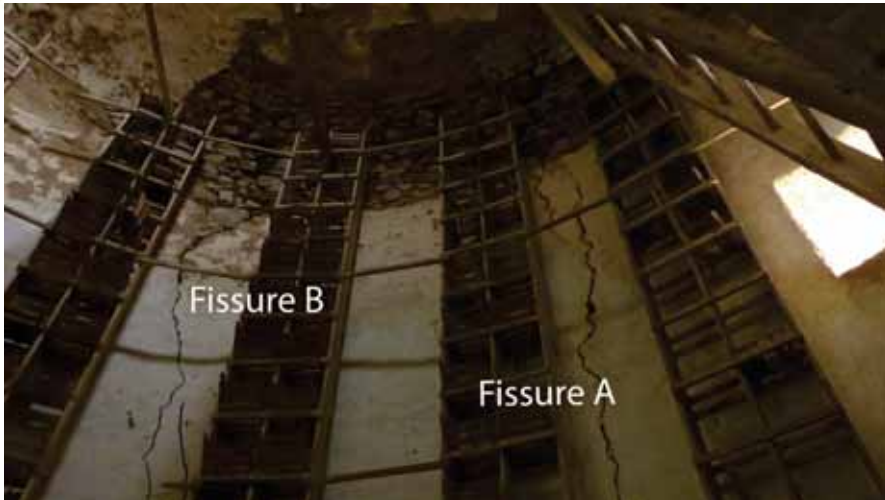
*Document 25 : Vue intérieure des deux fissures*

La fissure A semble moins écartée à l'intérieur, ce qui conforte le point de vue précédent : le bâtiment tend à s'ouvrir vers l'extérieur. (Voir document 25)

Les deux fissures parcourant le mur seront traitées de l'extérieur et le toit sera mis hors d'eau, il ne sera par conséquent pas nécessaire de procéder à une restauration de l'intérieur. Concernant le mobilier, les étagères sont globalement en mauvais état car endommagées par les fuites occasionnées par les fissures. Trois d'entre elles sont tombées au sol, il conviendrait de stabiliser et restaurer les autres afin d'éviter toute chute supplémentaire.

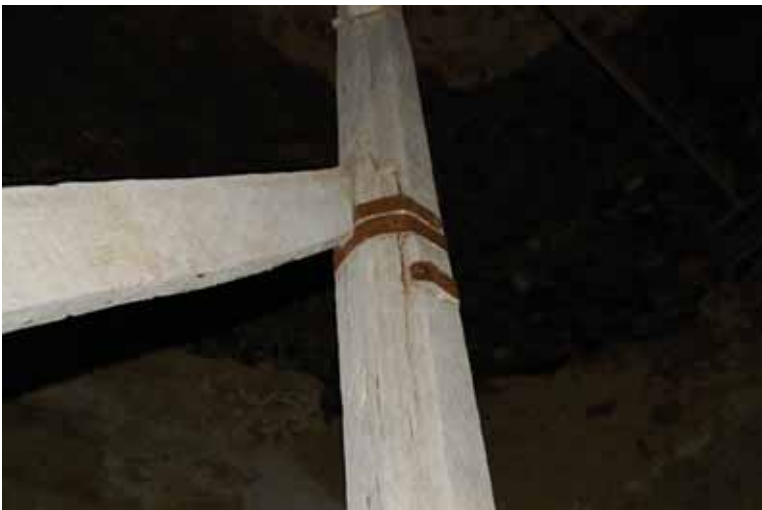
*Document 26 : Plaque de métal sur l'axe central de l'échelle*

L'axe central a été renforcé par une plaque de métal, mais reste fragile. (Voir document 26)  
L'échelle semble solide malgré sa stabilité limitée. Les nichoirs sont quant à eux partiellement démolis ou au sol, même si l'état de l'ensemble est bon. La bande anti-vermine est dans sa globalité en bon état.

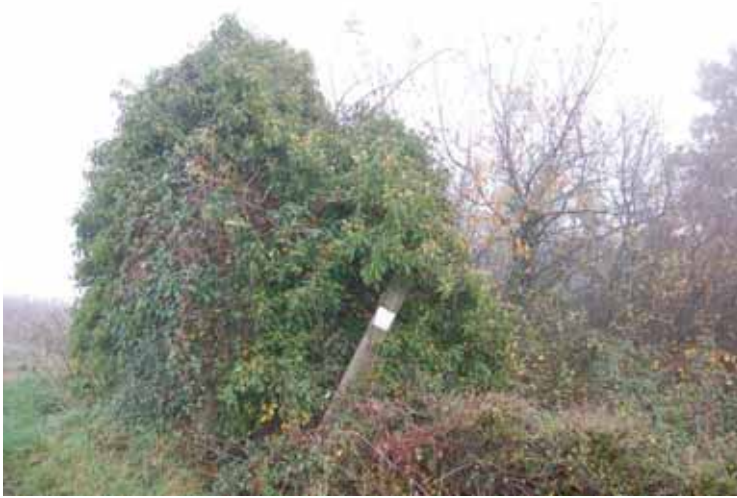
*Document 27 : Borne signalétique au niveau de la route*

La borne signalétique s'affaisse, la végétation la cache partiellement. (Voir document 27)

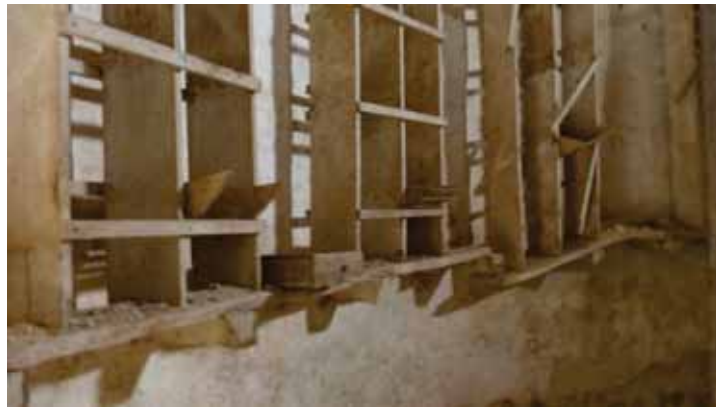
Document 37 : Détail bande anti-vermine du Colombier de Suzy

La bande anti-vermine est également endommagée, mais la partie saine encore en place pourrait être conservée.
