Chronologie des travaux de restauration depuis le début du XIXe siècle.

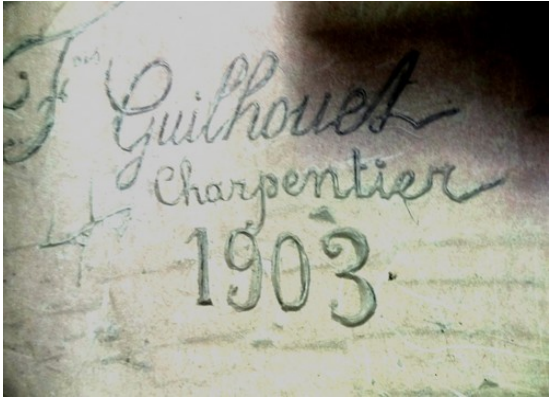
1902. Travaux sur le clocher : reprise du parapet ouest du clocher « renversé par un ouragan », consolidation et rejointoiement de la coupole de la tourelle de l'escalier, réfection au ciment des marches de l'escalier de la tourelle. Réfection de la couverture du chœur

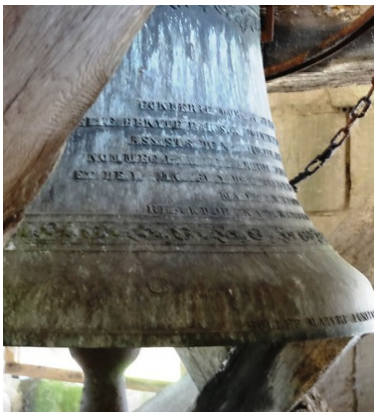
1960. Projet non réalisé de confortement du clocher par mise en oeuvre de voile béton. Projet M. Chalumeau, architecte. (voir page ci-contre)
