*Schéma de restauration-valorisation  
du petit patrimoine des communes du  
pays de brouilly*

**Colombier de Suzy – Quincié-en-Beaujolais**

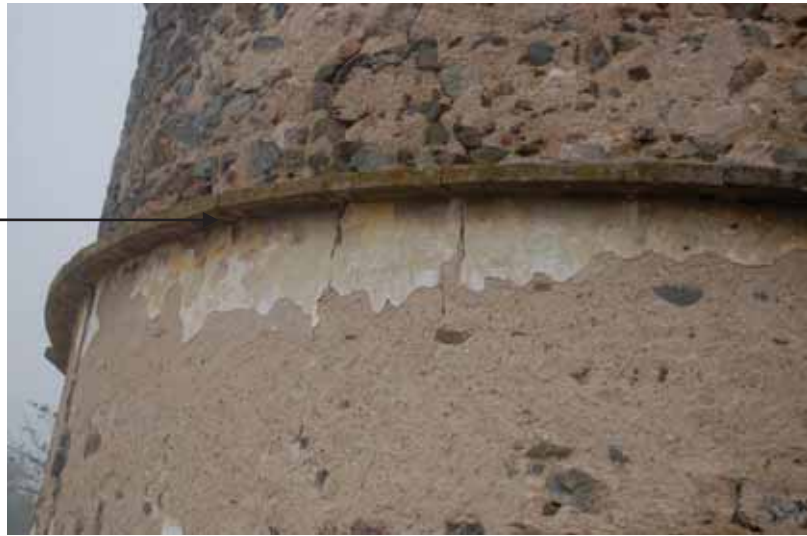
Toutes les pierres sont liées au mortier de chaux, qui a été ensuite enduit grâce au même matériau. Un badigeon de chaux polychrome jaune reste visible en différents endroits. (Voir document 6)

Une bande anti-vermine en pierres taillées, empêchant l'accès du colombier aux rats, est située environ à mi-hauteur de l'édifice, sous la table d'envol. (Voir documents 6 et 7)

*Document 6 : Enduit*

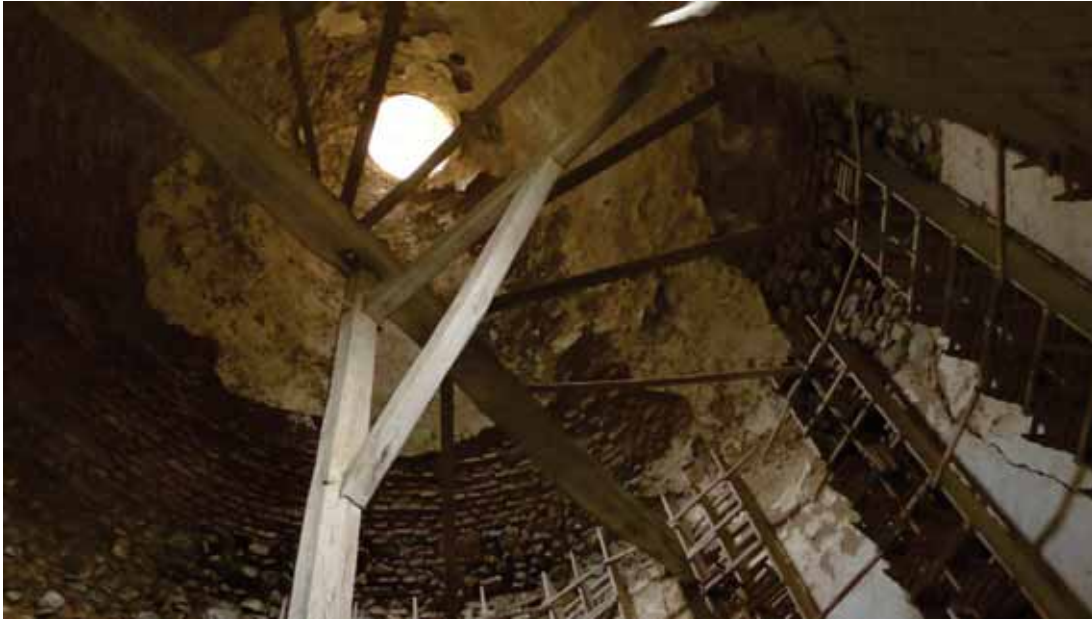
*Document 10 : Voûte intérieure*

Le toit est constitué d'une voûte en encorbellement en briques maçonnées au mortier de chaux. Elles étaient auparavant enduites et badigeonnées de manière similaire, comme certaines traces permettent de le voir. (Voir document 10)

Pour le moment, la voûte à encorbellement a perdu son enduit, mais elle reste globalement saine, d'où le fait que le bois soit resté en bon état.

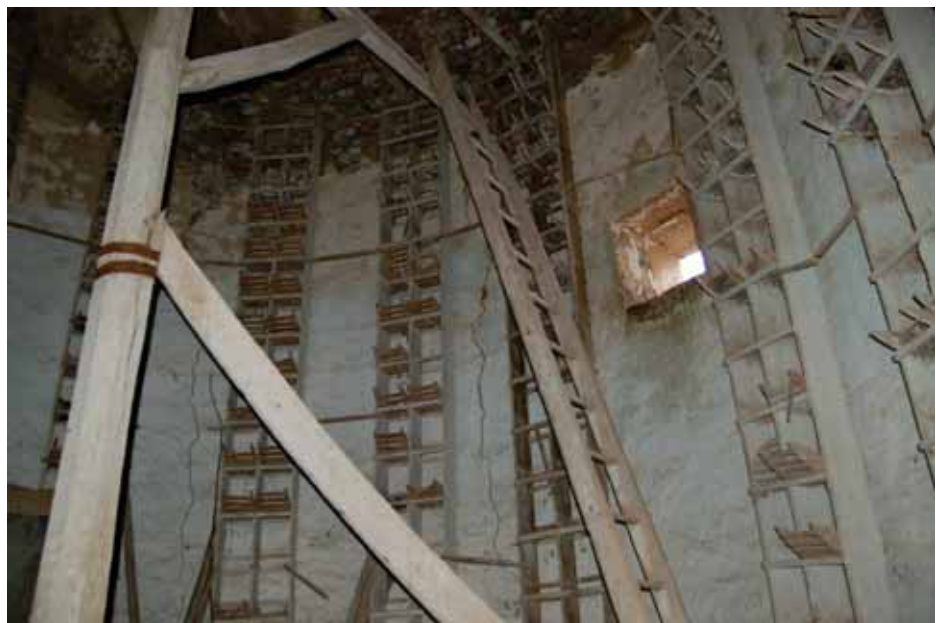
*Document 11 : Echelle, nichoirs et table d'envol*

Le mur est maçonné, enduit et badigeonné à la chaux. Les étagères permettant la nidification des bêtes sont fixées dessus. (Voir document 11) Une bande anti-vermine protège les nichoirs et les nids amovibles.

Une échelle mobile, fixée sur un poteau pivotant autour d'un axe métallique central, permet l'accès à tous les nichoirs (Voir documents 11 et 12). Cet ensemble en bois reste fonctionnel, bien qu'un certain nombre de nichoirs soient au sol.

Les deux fissures parcourant le mur seront traitées de l'extérieur et le toit sera mis hors d'eau, il ne sera par conséquent pas nécessaire de procéder à une restauration de l'intérieur. Concernant le mobilier, les étagères sont globalement en mauvais état car endommagées par les fuites occasionnées par les fissures. Trois d'entre elles sont tombées au sol, il conviendrait de stabiliser et restaurer les autres afin d'éviter toute chute supplémentaire.

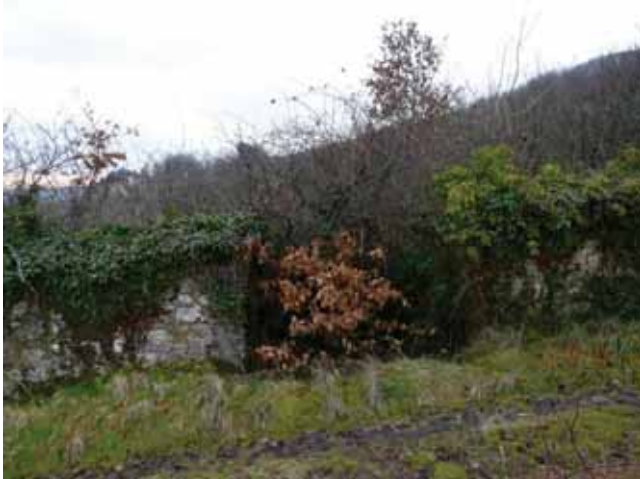
Document 39 : Portail du colombier de Suzy (Vue Nord)

Le portail en fer est rouillé mais reste en état correct. La végétation ne permet plus d'emprunter le chemin qui se dessine derrière le portail.

Le portail peut devenir une porte d'entrée. Il est soit à restaurer, soit à changer. L'enclos doit être entretenu et mis hors d'eau, notamment par la restauration de la couverture. La signalétique consiste en un panneau de taille A3, situé sur le mur à côté du portail, sur lequel est mentionné le nom du colombier, une photo ancienne, un historique du site.
