## L'ORATOIRE A SAINTE-MARIE

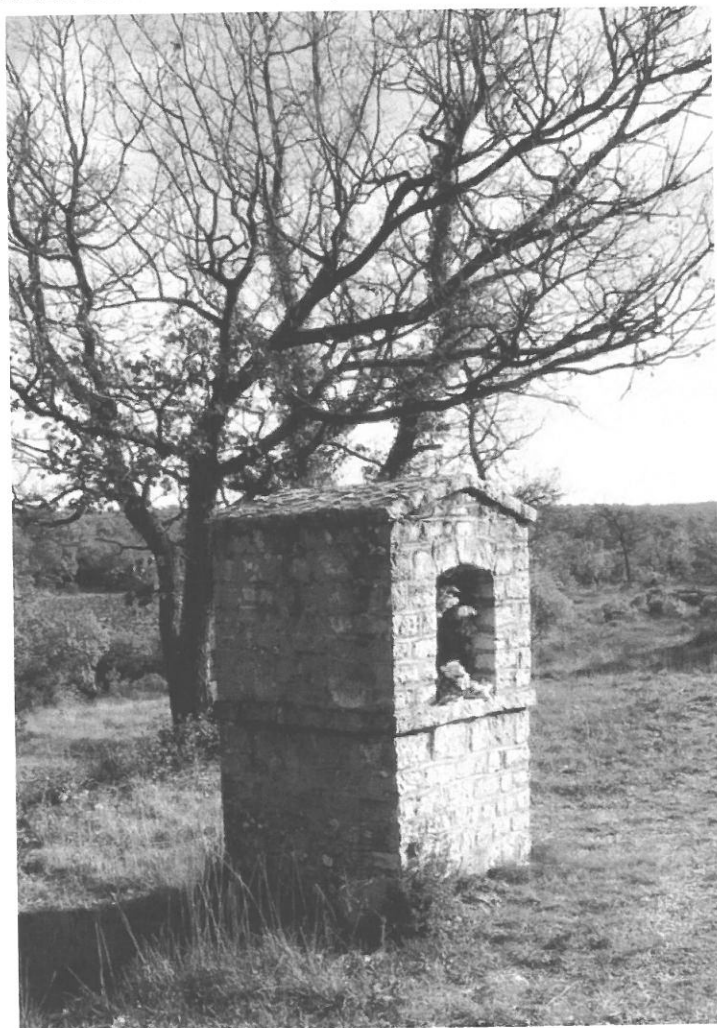
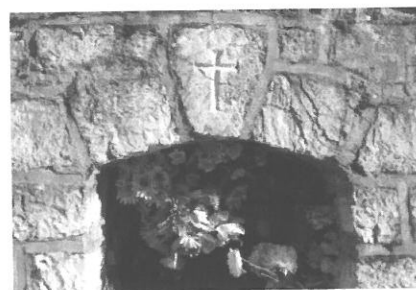
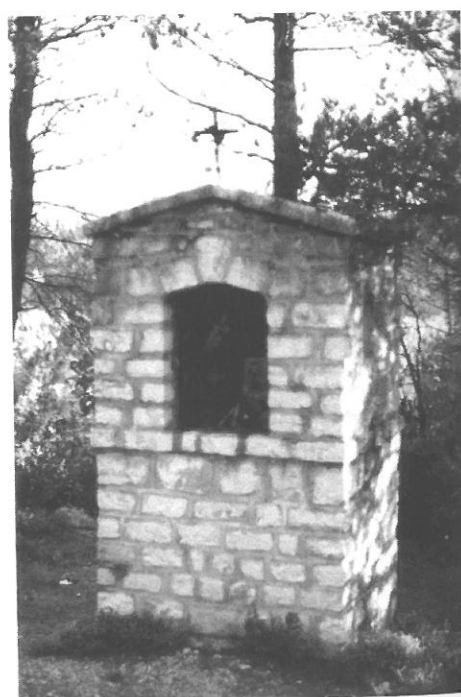
Cet oratoire solide et massif est édifié en moellons de pierre de Cassis avec joints larges lissés. La niche est voutée en arc segmentaire et une croix est gravée en creux sur la clef de voute. La toiture en bâtière est formée de lauses jointoyées. Le monument aurait été érigé en 1954 ; il semble que la croix gravée dans la clef de voûte n'existait pas à l'origine.

A l'intérieur de la niche la grille est en grande partie démolie et la vierge à l'enfant a disparu, tout comme la croix de fer signalée par Louis Janvier, toujours visible en 1987 sur la photo de Serge Porre.

Descriptif de Louis Janvier en 1982 : *Notre-Dame : Bord de la R.D. 3, 100 mètres avant l'entrée du chemin menant à la propriété : "la Neuve". Erigé durant l'année mariale 1954. Pilier trapu en pierres. Niche légèrement ogivale sur corniche abritant une Vierge à l'Enfant (copie XIVe siècle). Toit en bâtière avec croix de fer.*
